現場調査報告書

客先名 ドクタージーカンズビル 殿

作業日 2021年6月17日

自家発電設備調査報告書

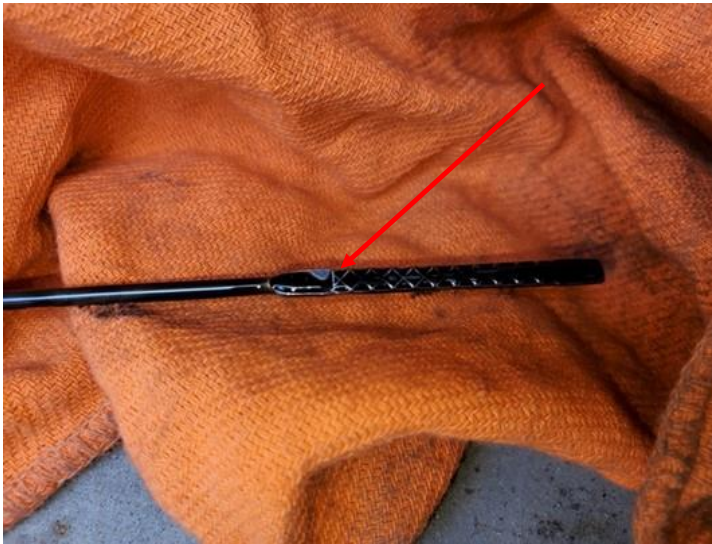
NO. 1

3. 燃料が経年劣化により、かなり黒茶色に変色しておりました。燃料系統の不具合になる可能性もありますので燃料及び燃料フィルターの交換が必要です。				
	4. ラジエーター内にクーラントが全くありませんでした。補給を実施しました。冷却水の劣化しております。冷却水の交換をお勧めします。				
	5. オイルは、経年劣化しております。オイル及びオイルフィルターの交換が必要です。

オイル

10/10規定量内

経年劣化していると思われ
ます。

定期的な交換をお勧め
します。

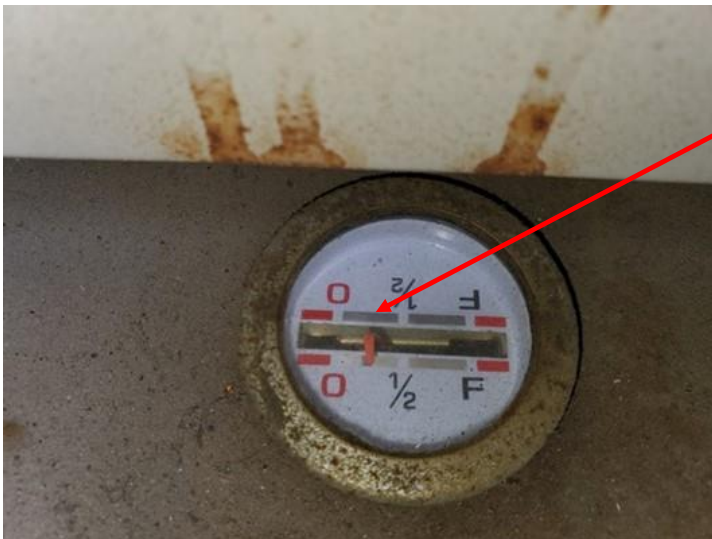
NO. 2

燃料(軽油)

油量3/4

燃料が茶色に変色して
おります。

燃料系統の不具合が
見られました。

茶色に変色しています。

交換をお勧めします。

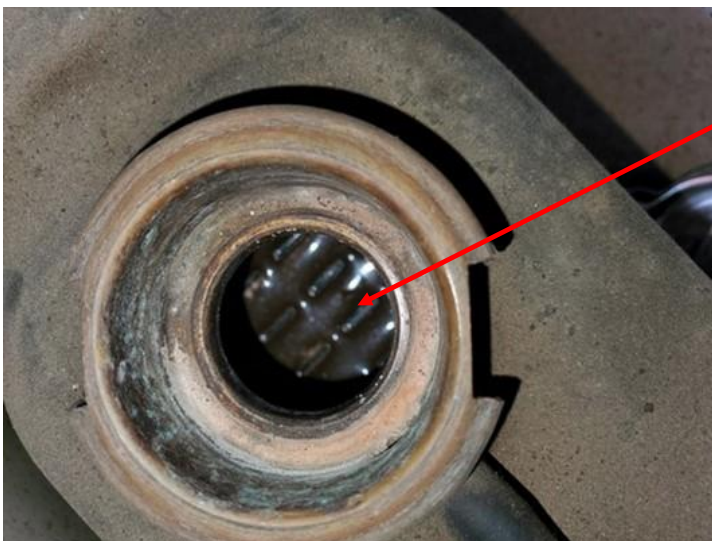
NO. 3

ラジエーター

規定量無し

クーラントは経年劣化
しております。

冷却水系統の不具合
が見られました。

冷却水が無くなっています

交換をお勧めします。

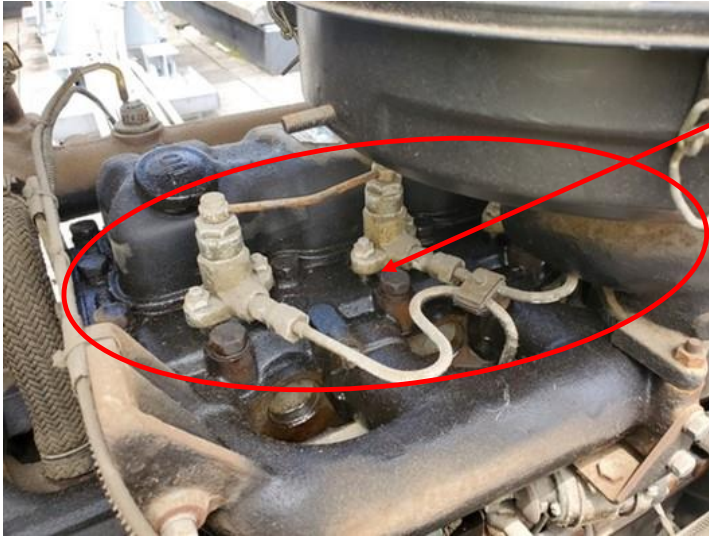
NO. 4

1. 2008年8月製で電圧は正常でした。しかしながら交換推奨時期は2013年11月迄で経過しています。交換をお勧めします。				
	発電機関係				
	1. 運転確認 電圧・周波数など良好な状態でした。				
	機関関係				
	1. エンジンは運転確認しましたが正常に動作しました。				
	2. ボンネットカバーより油漏れがありました。ボンネットカバーの交換をお勧めします。しかしながら、経年により部品供給が困難です。

ボンネットカバー

オイル漏れ有り
ボンネットカバーの
交換をお勧めします。

ボンネットカバーより漏れ有り

しかしながら、
部品供給出来ない
可能性があります。

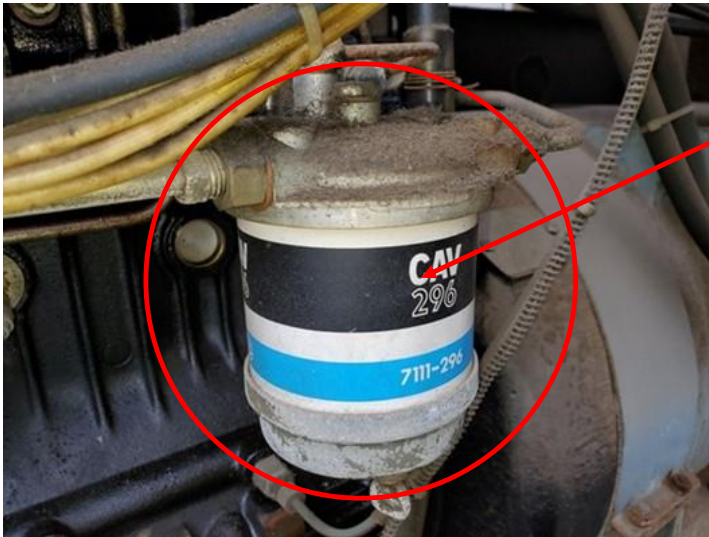
NO. 5

燃料フィルター

経年劣化していると
思われますので
交換をお勧めします。

消耗部品ですので
交換をお勧めします。

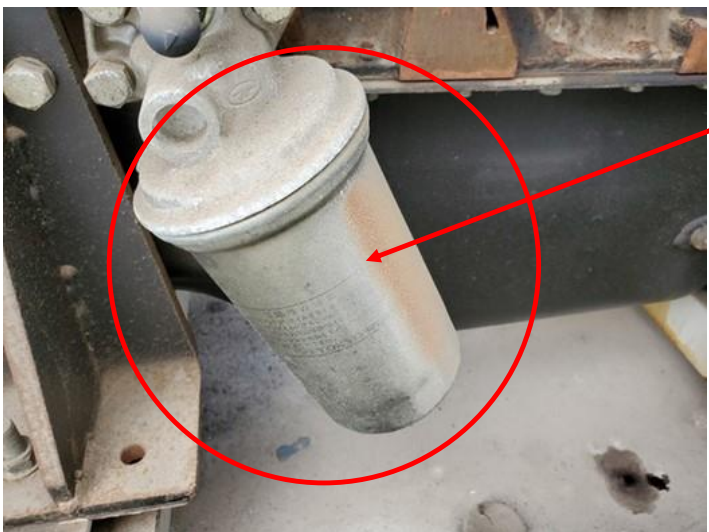
NO. 6

オイルフィルター

経年劣化していると
思われますので
交換をお勧めします。

消耗部品ですので
交換をお勧めします。

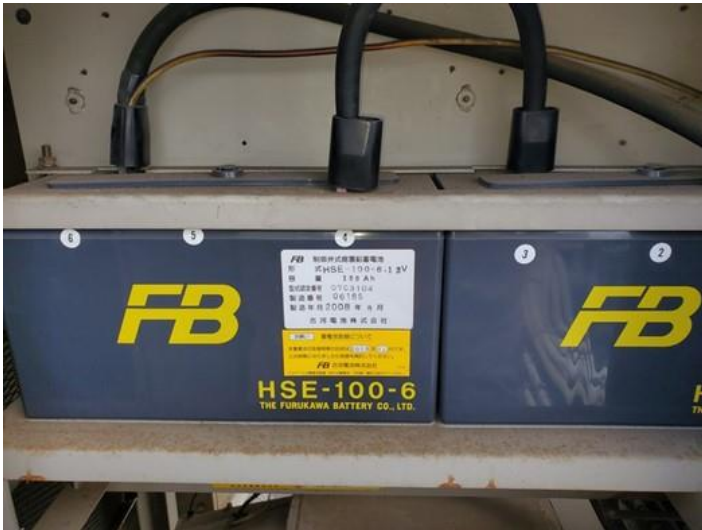
NO. 7

2013年11月迄
交換推奨時期

バッテリー

HSE-100-6 × 2個

製造年月

2008年8月

交換推奨時期

2013年11月

交換をお勧めします。

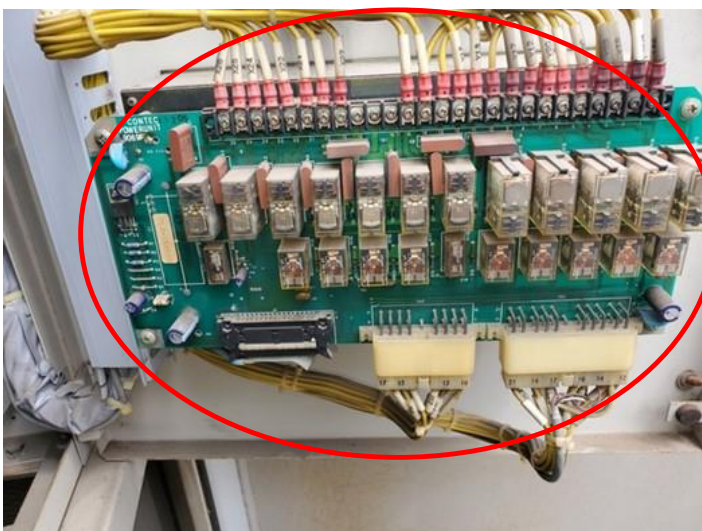
NO. 9

6. 調査結果の概要	制御装置関係				
	1. マイコンが経年劣化により、完全に表示なども無く動作しない状態でした。他の基板などの同様に経年劣化していると思われます。マイコン及び充電器、AVR、リレーなどの交換をお勧めします。キースイッチにて運転確認し、電圧及び周波数は正常でした。				
	蓄電池関係

電源ランプ表示無し

マイコン

経年劣化により

表示及び点灯無し

交換をお勧めします。

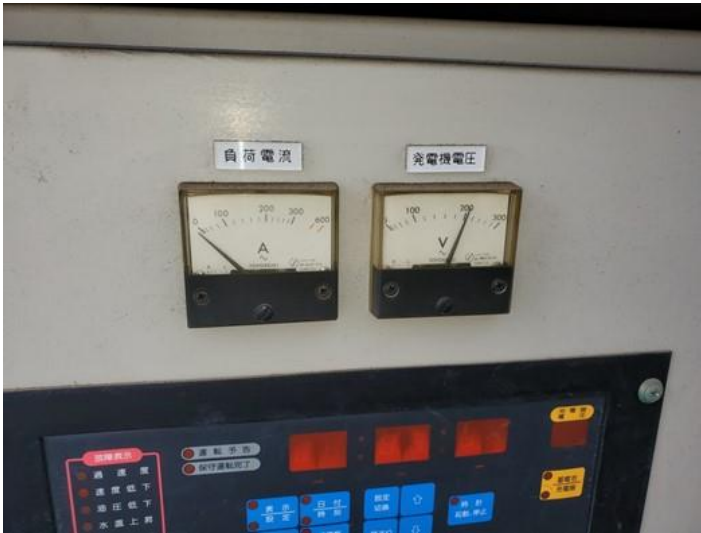
NO. 10

試運転

キースイッチにて運転
電圧・周波数
良好

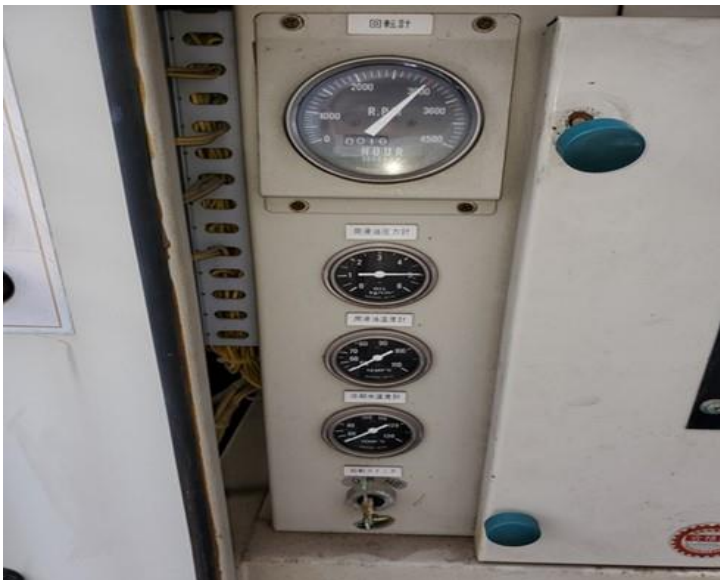
NO. 11

試運転

キースイッチにて運転
油圧・回転数
良好
